Temat: Modernizacja instalacji centralnego ogrzewania wraz z wymianą kotłów oraz instalacji pompy ciepła na potrzeby ciepłej wody użytkowej dla Zespołu Szkółno-Szkolnego w Dobromierzu		Rys: S-1
Adres: Włoszowska 5 29-130 Dobromierz		Skala: 1:100
Inwestor: Gmina Kłobucko Uł. Spółdzielcza 12		
Brandza: Sanitarna		
Tytuł rysunku: Rzut pierwotny - inst. CO		
Projektował: Jarosław Kosałowski	KWIECIEŃ 2018	Podpis: Data:
Opracował:	KŁ 176/83

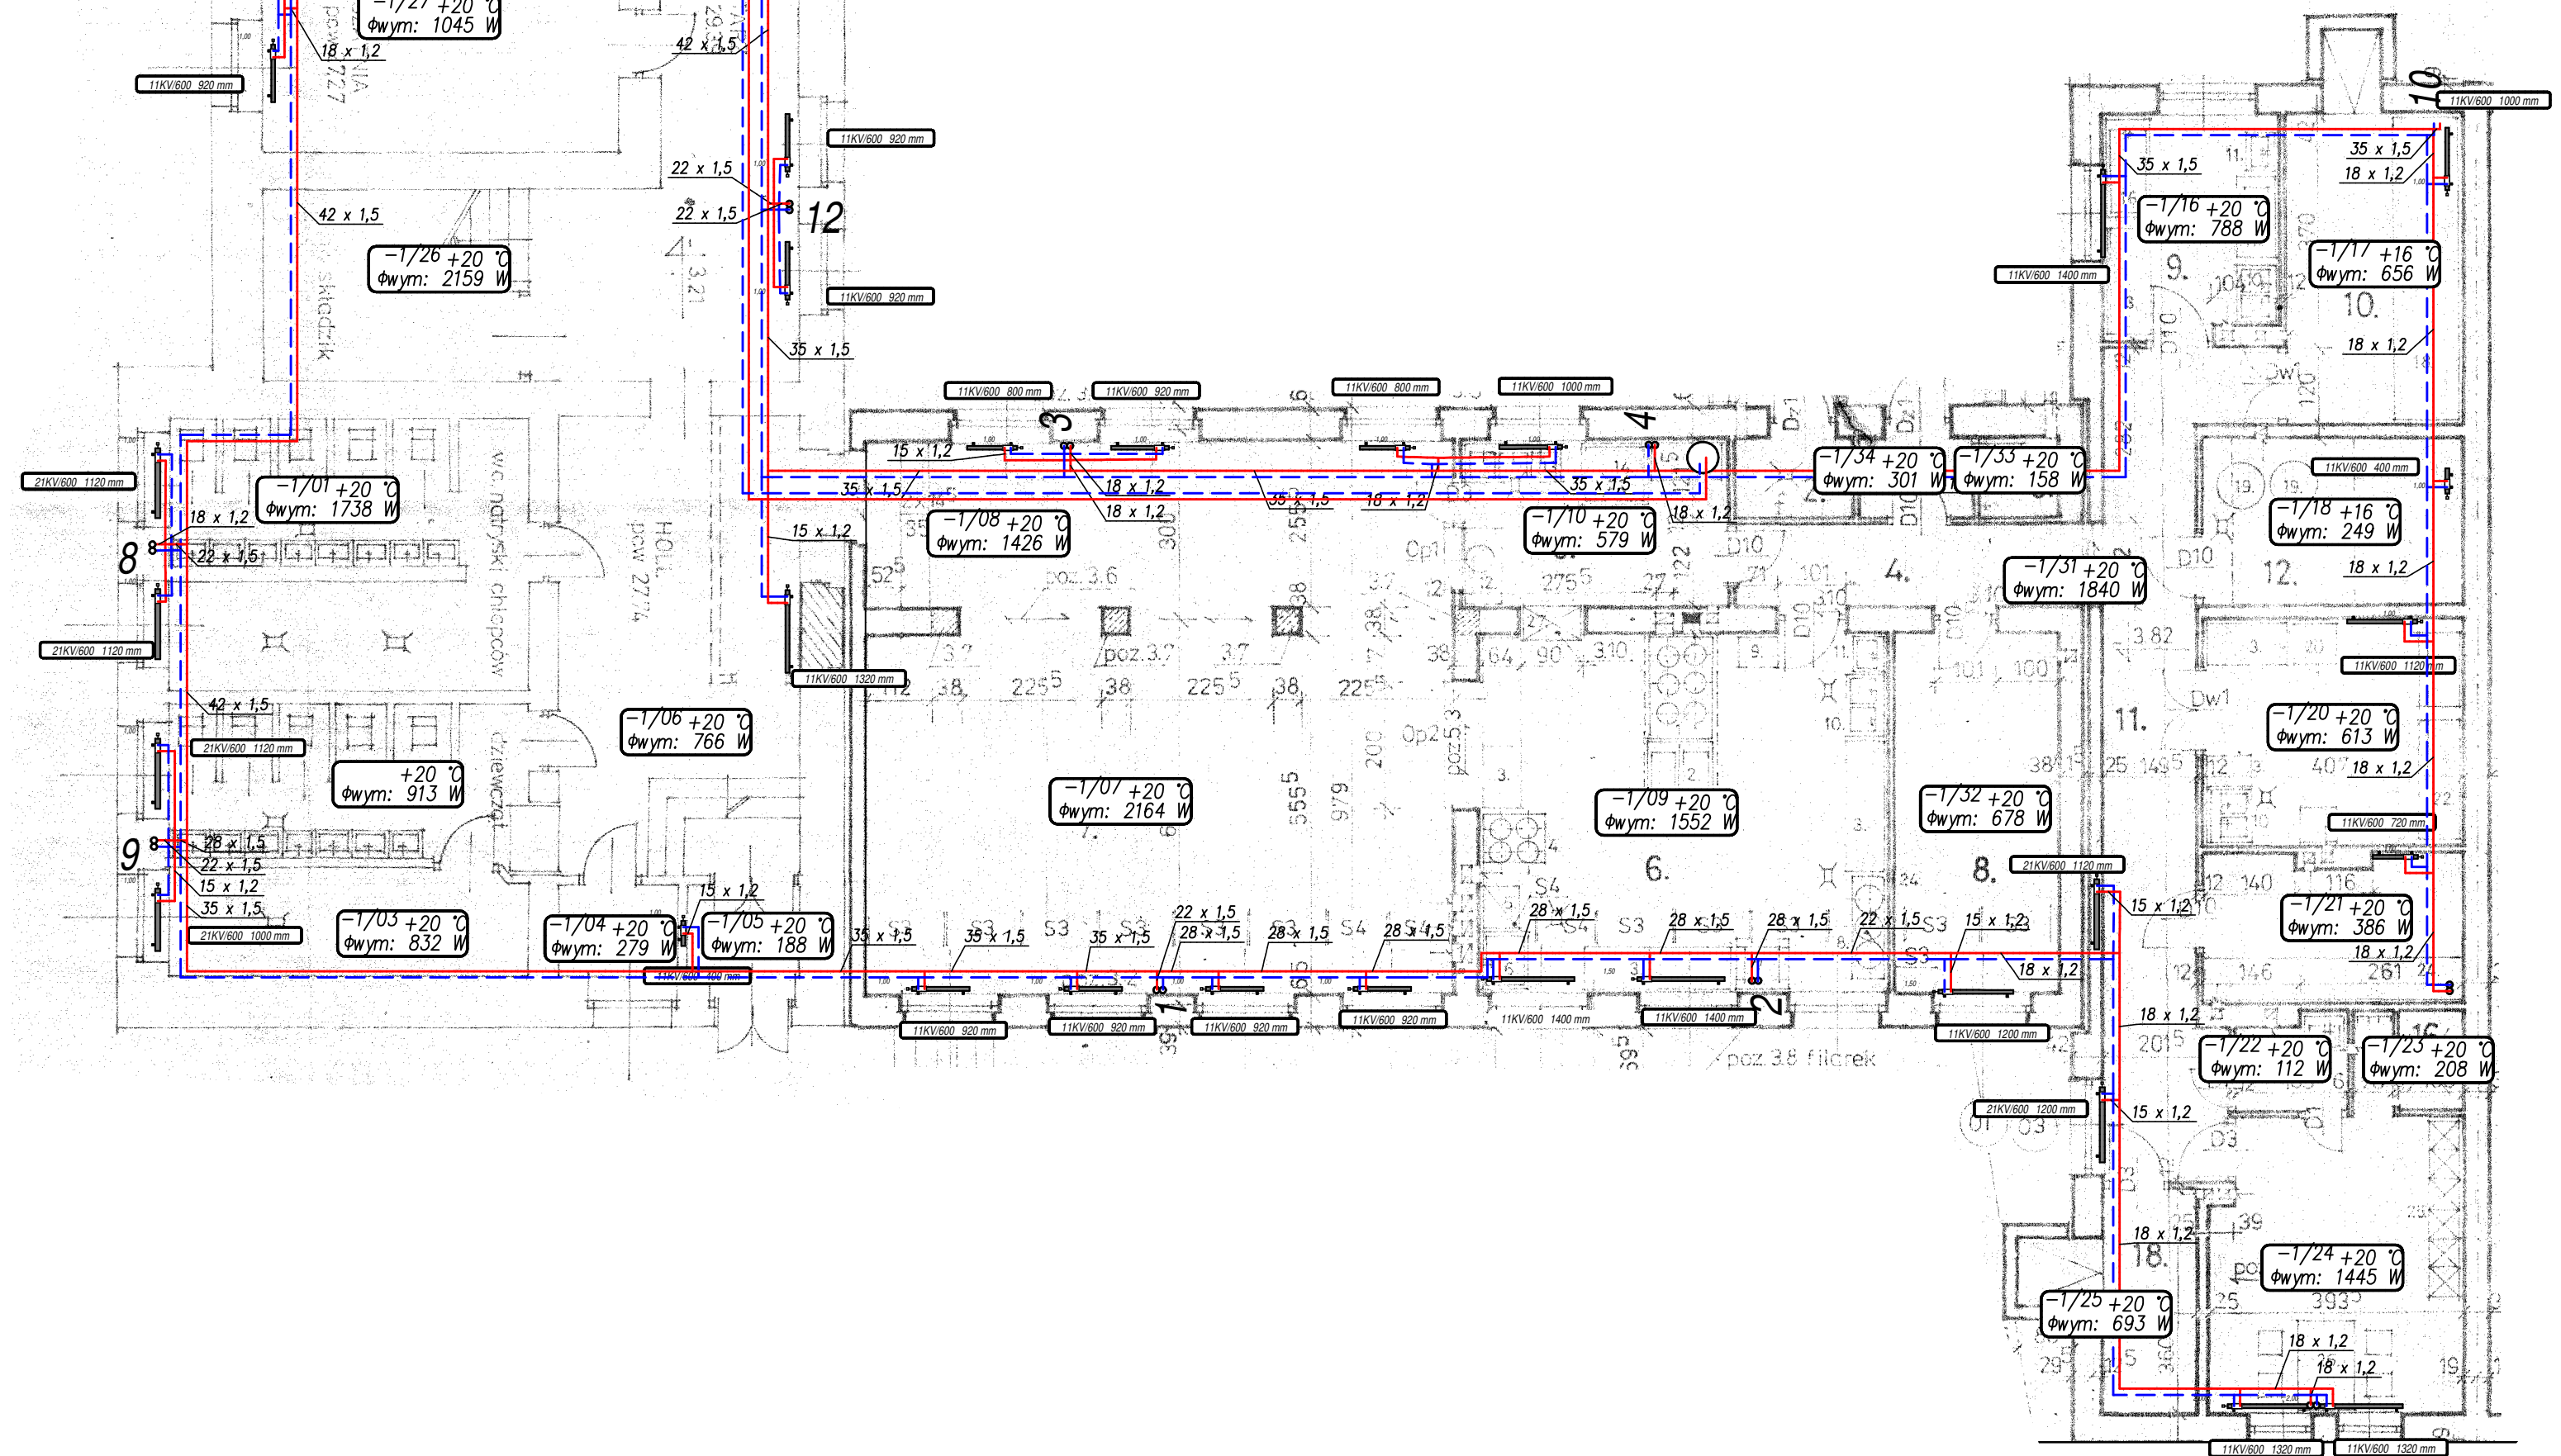
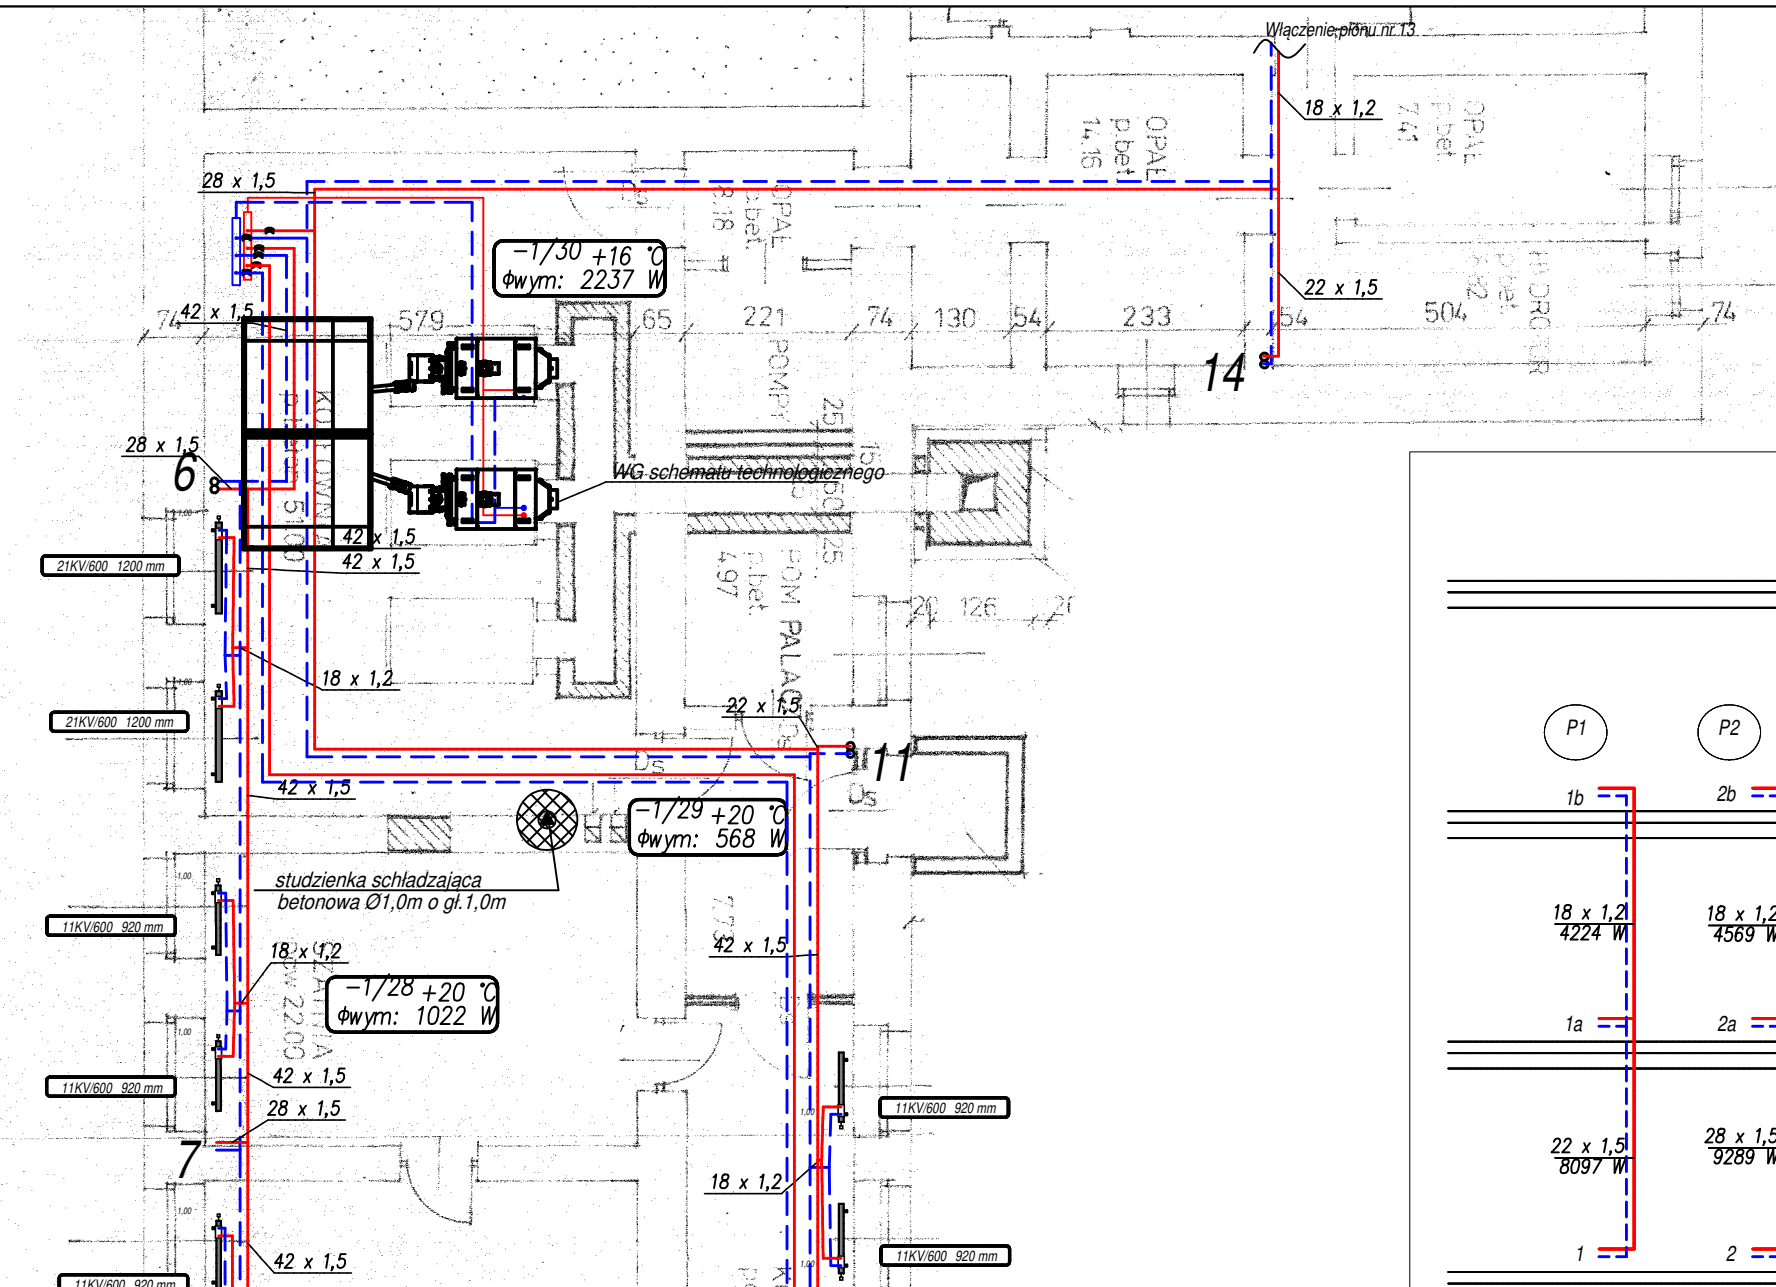
P1	P2	P3	P4	P5	P6	P7	P8	P9	P10	P11	P12	P13	P14	P15	P16
1b	2b	3b	4b	5b	6b	7b	8b	9b		11b	12b	13b	14b		
18 x 1,2 4224 W	18 x 1,2 4569 W	18 x 1,2 1185 W	18 x 1,2 1178 W	22 x 1,5 5882 W	18 x 1,2 3975 W	22 x 1,5 5398 W	18 x 1,2 2309 W	18 x 1,2 4465 W		18 x 1,2 2907 W	18 x 1,2 2904 W	18 x 1,2 2720 W	18 x 1,2 3659 W		
1a	2a		4a	5a	6a	7a	8a	9a	10a	11a	12a	13a	14a	15a	16a
22 x 1,5 8097 W	28 x 1,5 9289 W	18 x 1,2 3277 W	18 x 1,2 3261 W			28 x 1,5 18567 W	28 x 1,5 10100 W	18 x 1,2 4024 W	22 x 1,5 8485 W	35 x 1,5 19988 W	22 x 1,5 5226 W	22 x 1,5 5220 W	18 x 1,2 5230 W	22 x 1,5 6300 W	18 x 1,2 1075 W
1	2	3	4			6	7	8	9	10	11	12	13	14	15
